保護層付ポリエチレン管「エスロンエコハイパー」W」。製品の特長である「高耐久」「紫外線劣化防止」を生かし、傾斜地での配管に採用されています。

「エスロハイパー」W」の外面をリサイクルポリエチレン樹脂で保護した「エコハイパー」W」。紫外線による管の劣化を防止するほか、砕石等による外傷から、配管を防護します。

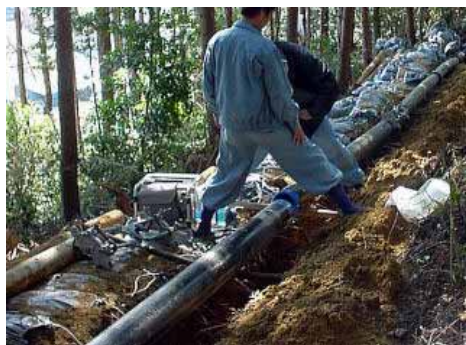
〔事例1〕山間傾斜地での施工  
エコハイパー JW150Aの施工状況。  
φ150 - 5mの管重量は、約50kg/本。  
重機が侵入できない山間部でも、人力で小運搬出来ます。

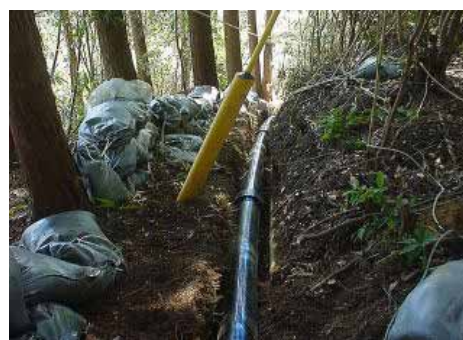
〔事例1〕山間傾斜地での施工  
外面保護層には、柔軟性の高い低密度ポリエチレンを採用。エスロハイパー同様生曲げ施工により、構造物を避けて、配管出来ます。

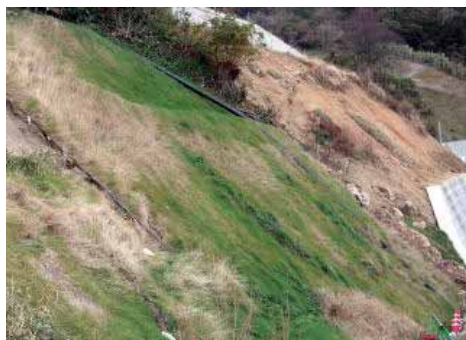
〔事例2〕急傾斜地での施工  
急傾斜地（のり面）にエコハイパー JW150Aを布設しました。斜面の傾斜45°以上。管固定には、コンクリート基礎を用いました。

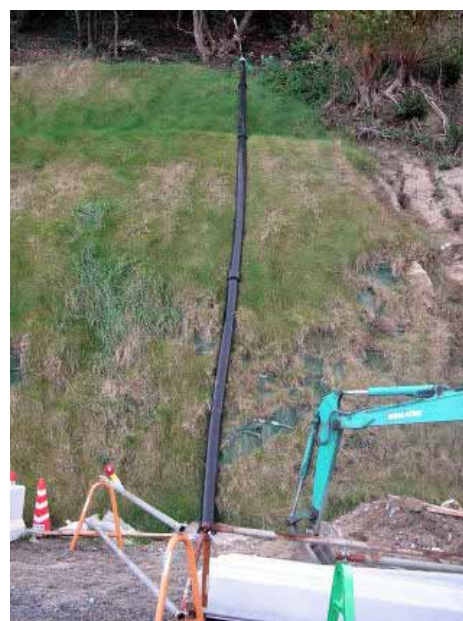
〔事例2〕急傾斜地での施工  
急傾斜部分など、掘削が困難な場合でもエコハイパーなら、紫外線劣化の心配がありません。安心して使用できます。

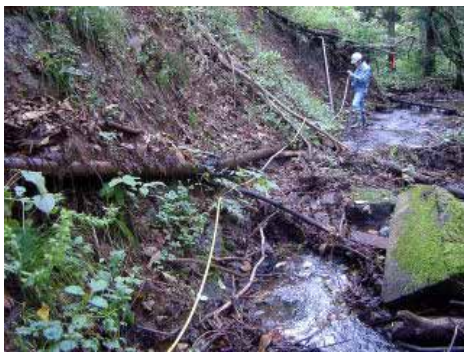
〔事例３〕破損管路の復旧  
土砂崩れにより、破損した導水管 75 A の復旧作業にエスロハイパー JW 75 A を使用しました。

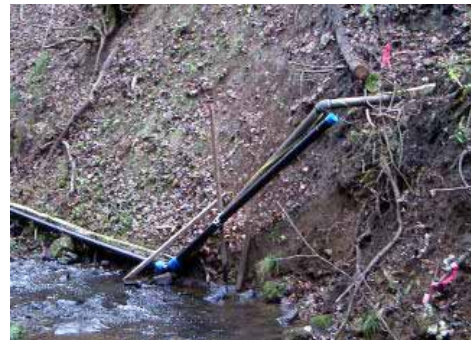
〔事例３〕破損管路の復旧  
土砂崩れが発生した部分は、地盤が安定していない為、斜面下に配管を布設していきます。

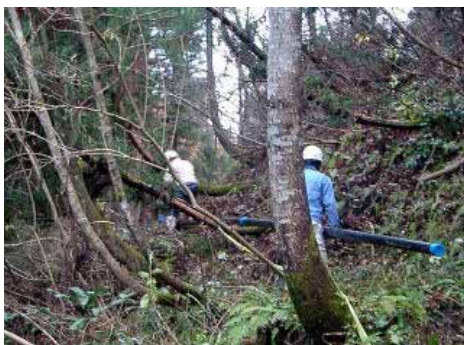
〔事例３〕破損管路の復旧  
直線部分は、作業性の良い場所で、あらかじめ E F 接合して作成した長尺管を運び込んで施工しました。75 A の場合 2 本つないでも約 30 kg と軽量です。

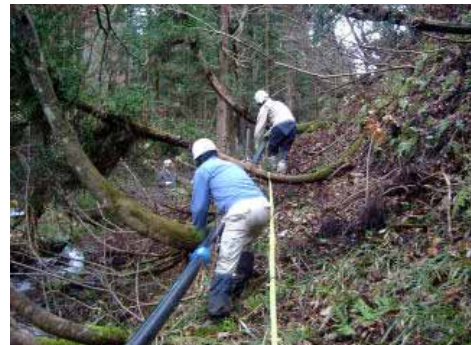
〔事例３〕破損管路の復旧  
柔軟性のあるエコハイパーなら、足場が悪い山間部でも、樹木を避けながら布設場所まで運び込めます。
